# Was tun, wenn beim Folienkaschieren weiße Fehlstellen entstehen?

**EIN GUTACHTER BERICHTET AUS DER PRAXIS (113)** ■ Ein Druckereileiter klagte vor Gericht, weil die erworbene Kaschiermaschine nur bei verminderter Laufleistung zu einem zufrieden stellenden Kaschierergebnis führte. Bei normaler Bogengeschwindigkeit zeigten sich auf den kaschierten Bogen weiße Fehlstellen, die zu Kundenbeanstandungen führten. Der Kaschiermaschinenhersteller konnte keinen Mangel an seiner Kaschiermaschine feststellen.

## DD-SERIE

### PROBLEMFÄLLE AUS GRAFISCHEN BETRIEBEN

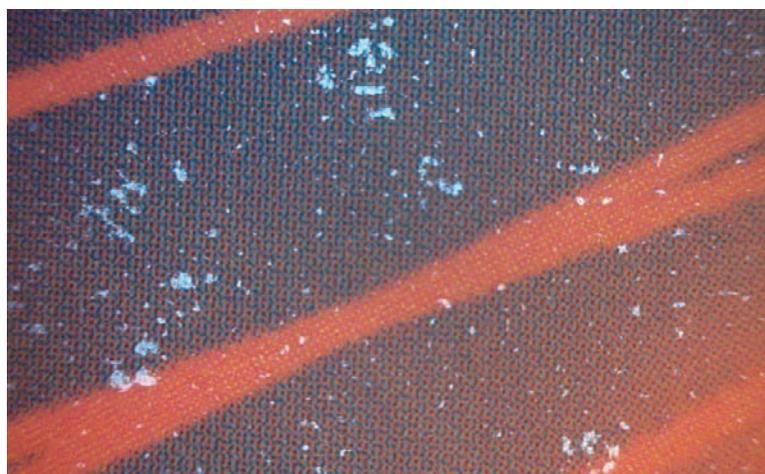
■ Die erzeugten Fehlstellen sind deutlich sichtbar und nicht akzeptabel (siehe Abbildung). So beauftragte das zuständige Landgericht unseren berichtenden Sachverständigen mit der Ursachenklärung.

Die Abbildung zeigt eine mikroskopische Aufnahme der Bläschenbildung.

Der Mangel einer Unterschreitung der Schmelztemperatur (< 70 °C) wurde durch berührungslose Temperaturmessungen an kaschierten Bogen unmittelbar nach Verlassen der Kalandерwalze messtechnisch festgestellt. Die kurzfristige Verbesserung des Kaschierergebnisses nach vorausgegangen Maschinenstopps weist auf eine verminderte Leistungsabgabe des Heizsystems und/oder einen träge arbeitenden Regelkreislauf hin. Der Kalandер wird während des Maschinenstopps wie-

Dies wirkt sich bei Bedruckstoffen mit optimal glatter, homogener Oberflächentopografie noch nicht ungünstig auf das Kaschierergebnis aus. Bei unruhiger Oberflächenstruktur des Kartons kann der Folienklebstoff bei Unterschreitung der Schmelztemperatur nicht mehr in die Vertiefungen des Kartons fließen, wodurch unter der Kaschierfolie nicht geschmolzene Klebstoffreste und Luft einschließen verbleiben. Dies führt dann in der Folge zu den Bläschen, welche speziell bei dunkel gedruckten Flächen sichtbar werden.

Das Gericht folgte daher dem Gutachten und der Kaschiermaschinenhersteller musste die streitgegenständliche Kaschiermaschine nachbessern beziehungsweise aufrüsten. **(fi)**
