Wölbneigung und Strichbrechen bei bedruckten Post- und Klappkarten

EIN GUTACHTER BERICHTET AUS DER PRAXIS (136) ■ Mit der Frage, ob die genannten Produkte verkaufbar sind, wandte sich ein Verlag an den Sachverständigen, da er mit der Qualität der Lieferung seiner in Auftrag gegebenen Post- und Klappkarten nicht einverstanden war. Nachdem die ausführende Druckerei nicht bereit war, den Schaden nachzubessern, wurde eine zweite Druckerei mit der Neuproduktion der Post- und Klappkarten beauftragt.

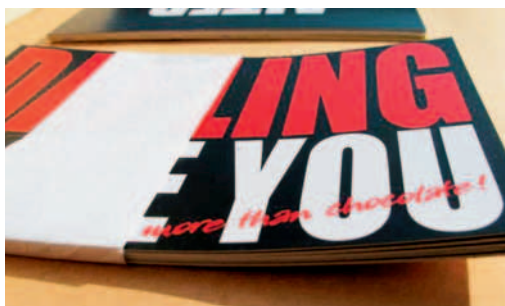
Für die visuelle Beurteilung der Postkarten wurden diese aus der Verpackung entnommen und einzeln sowie im Verbund im Raumklima nach DIN 50 014 (50 % rel. Luftfeuchte ± 2 % bei einer Temperatur von 23 °C) ausgelegt. Bei der visuellen Begutachtung zeigten alle streitgegenständlichen Postkarten unmittelbar nach freier Lagerung im Raumklima ein deutliches Aufwölben hin zur bedruckten Seite. Das Aufwölben wurde mit bis zu 1,0 cm gemessen. Die zum Vergleich vorgelegten Postkarten zeigten demgegenüber auch nach längerer Lagerung im Raumklima eine einwandfreie und nicht zu beanstandende Planlage. Die Abbildung 1 belegt im direkten Vergleich den Unterschied in der Planlage zwischen

Abb. 1: Vergleich Wölbneigung zwischen streitgegenständlicher Produktion und Vergleichsproduktion.

BEWERTUNG DER SCHADENSBILDER. Die Wölbung der streitgegenständlichen Postkarten wird offensichtlich durch eine Verspannung des

eingesetzten Kartons hervorgerufen, welche sich insbesondere bei Einzelexemplaren auswirkt. Die Wölbneigung hätte demnach nach dem Zuschnitt auf die Einzelexemplare vom Verarbeitungsbetrieb bemerkt werden müssen und dieser hätte im Sinne der Einhaltung von Sorgfaltspflichten mit dem Auftraggeber Rücksprache halten müssen, um das weitere Vorgehen zu besprechen.

Die Postkarten sind in diesem Zustand aus Sachverständigensicht schwer verkäuflich, da sich der Käufer instinktiv immer für ein plan liegendes und demnach einwandfrei wirkendes Produkt entscheiden wird.

Ein weiterer, schwerwiegender Mangel ist aus dem Grund gegeben, da sich die Postkarten im gewölbten Zustand nicht in den schnell laufenden automatischen Sortieranlagen der Post verarbeiten lassen. Zur Ausführung der Rillung wurde im Gutachten ausgeführt, dass die Rillung bei den streitgegenständlichen Klappkarten nicht optimal ausgeführt wurde. Die Rilltiefe scheint im Hinblick auf die Materialstärke des Kartons nicht tief genug und die Rillbreite nicht breit genug zu sein, um eine optimale Funktion der Rillung zu gewährleisten. Dies führte im Bereich der Rillung zum deutlich sichtbaren und zu beanstandendem Aufbrechen des Falzes.

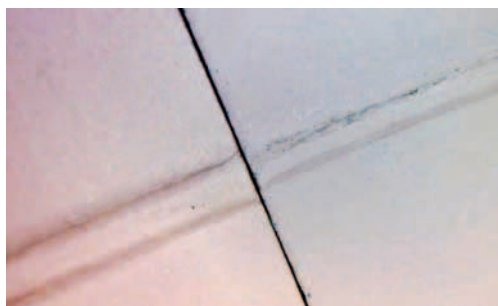
manuell gefalzten und der fertig konfektionierten Klappkarten aus beanstandeter Produktion zeigte sich ein visuell deutlich erkennbares, zum Teil großflächiges Aufbrechen des Kartons im Falzbereich.

Durch manuelle Falzversuche konnte bestätigt werden, dass die meisten Klappkarten aus der streitgegenständlichen Produktion im Bereich des Falzes deutlich aufbrechen. Bei den nachproduzierten Klappkarten war das Strichbrechen im Falz weniger deutlich erkennbar. Diese Beobachtung lässt u. a. die Vermutung aufkommen, dass die Ausführung der Rillung qualitativ unterschiedlich ist. Mikroskopische Aufnahmen bestätigten diese Vermutung. Die Rillwulst auf der Innenseite der beanstandeten Klappkarten zeigte eine unsaubere Ausführung, demgegenüber war das Erscheinungsbild der Rillung bei den nachproduzierten Klappkarten beanstandungsfrei (Abb. 2). Bei der schlechter ausgeführten Rillung ist deutlich erkennbar, dass die Rillwulst unsauber ausgeformt sowie weniger breit ist und somit eine unzureichende Materialverdrängung stattgefunden hat. Die durch die Rillung stattfindende Materialverdrängung im Kartongefüge ist wichtig für die Funktionalität des Falzes.

Abb. 2: Vergleich der Rillung – links Nachproduktion, rechts streitgegenständliche Klappkarte.

Die Qualität einer Rillung wird im Wesentlichen durch die Parameter: Rillnuttiefe, Rillmesserbreite, Rillnutbreite und Eindringtiefe des Rillmessers beschrieben. Eine optimal ausgeführte Rillung ist daran zu erkennen, dass diese vier Parameter unter Verwendung des zu rillenden Kartons so aufeinander abgestimmt werden, dass ein gutes Rillergebnis vorliegt.
