Störungen im Ausdruck auf PET-Spiegelglanzfolie

SERIE: GUTACHTER UND IHRE PRAXISFÄLLE

Folge 191: Störungen auf Spiegelglanz-Folien (Foliendruck)

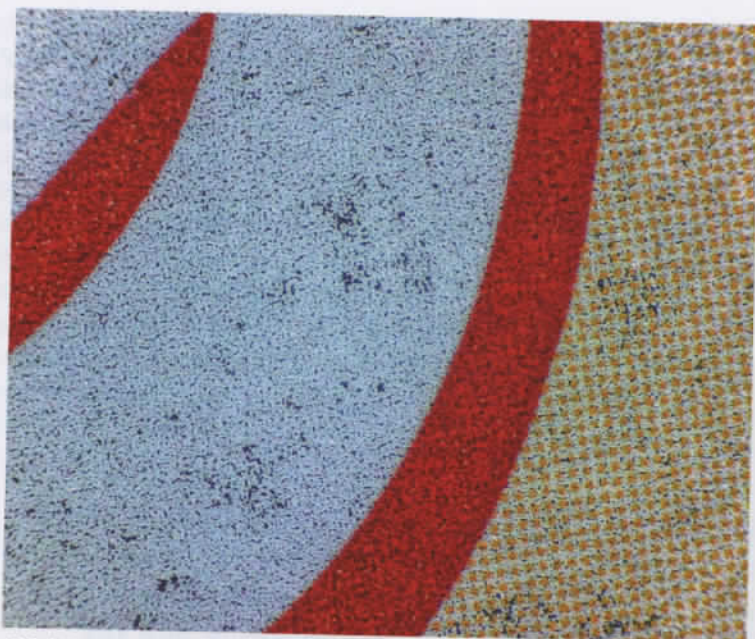
Abbildung 1: Druck von Deckweiß und Rastertondruck auf Deckweiß mit Störungen der Farbdeckung.

- Die Fehler im Druckbild beziehen sich vornehmlich auf das „vorgedruckte“ Deckweiß.
- Die nachfolgenden Drucke von Rastertonflächen sehen nur dort ungleichmäßig aus,

an denen Deckweiß beschädigt ist.

- Die Fehler im Druckbild weisen nicht die typischen Merkmale einer Benetzungsstörung der Folie auf. Die Fehlstellen weisen Anzeichen von Brüchen im Deckweiß auf, welche sich ähnlich einem Krakulieren (Spannungsrissen) von Druckfarben- oder Lackschichten in Verbindung mit der Wärmeentwicklung in der Strahlungstrocknung darstellen.
- Bei den mikroskopischen Untersuchungen lässt sich nicht erkennen, ob das Deckweiß

Es stellt sich folglich die Frage – wenn dieses nicht vorgenommen wurde – ob durch den zweimaligen Druck von Deckweiß die aufgetretenen Probleme nicht generell beseitigt werden könnten.

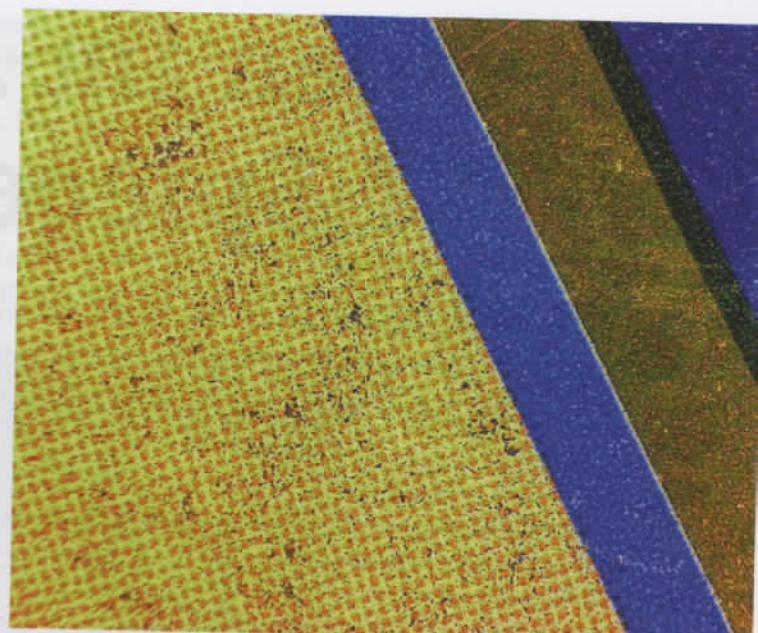
Abbildung 2: Vollflächendrucke auf Deckweiß zeigen nur geringe Fehler im Ausdruck.

- Sind auf dem Deckweiß Vollflächendrucke erfolgt, so wird die Folienoberfläche durch die Druckfarben total abgedeckt.

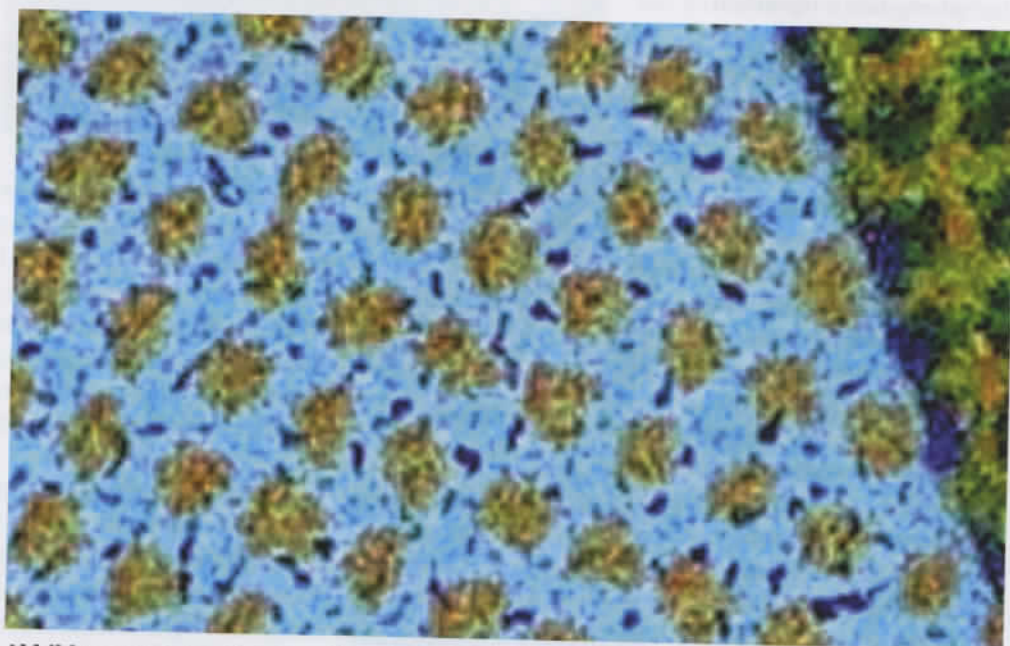
Abbildung 3: In Bereichen mit geringer Druckfarbenbelegung (Rasterton) sind auch bei den nicht beanstandeten Drucken bei erhöhter Vergrößerung leichte Fehler im Deckweiß sichtbar.

- Auch die Rastertonflächen der mit „gut“ bezeichnenden Drucke lassen die bereits festgestellten typischen Fehlstellen im Druck des Deckweiß erkennen. Die Fehlstellen sind jedoch wesentlich kleiner, so dass diese ohne Hilfsmittel rein visuell mit dem Auge nicht sichtbar werden. Erst die Vergrößerung der Rastertonflächen im Mikroskop macht sichtbar, dass unter dem Raster das Deckweiß feine Risse und Sprünge aufweist.

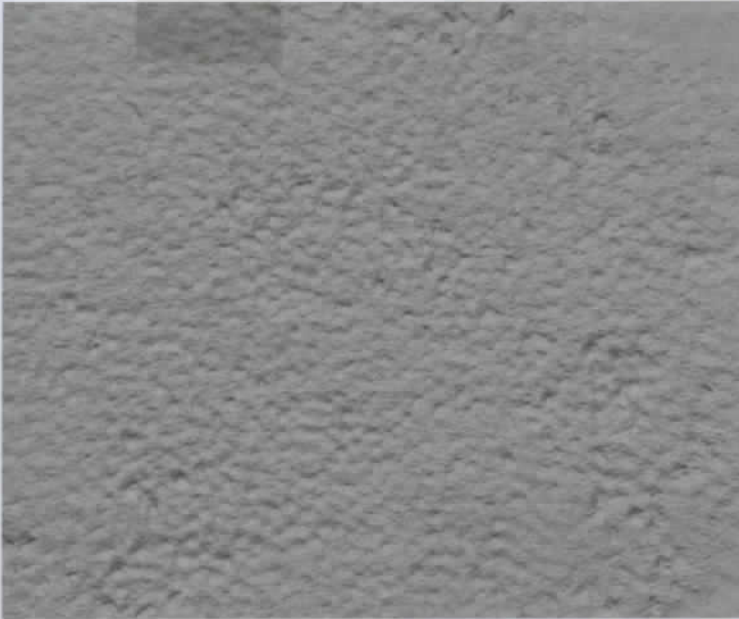
Abbildung 4: Relief-Aufnahmen im Digitalmikroskop bei Drucken auf beanstandeten Kaschierungen.

aus den beanstandeten und unbeanstandeten Drucken verglichen (siehe Abbildungen 4 und 5). Auf Abbildung 4 lässt sich eine stärkere Struktur des Reliefs erkennen als auf Abbildung 5. Dieses lässt den Schluss zu, dass bei den Folienkaschierungen, bei denen der Karton eine stärkere Formation des Streichrohrkartons aufweist, Probleme bestehen, den Deckungspunkt mit dem Deckweiß zu erreichen.

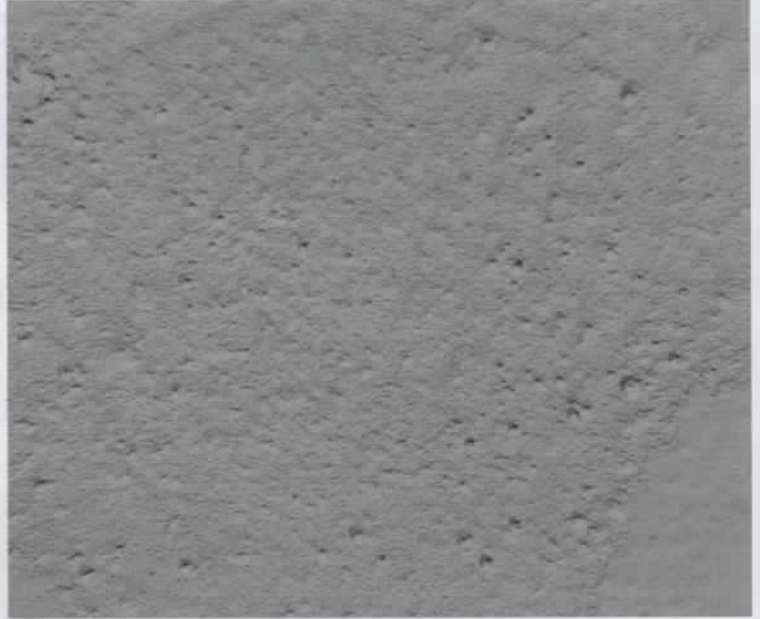
Abbildung 5: Relief-Aufnahmen im Digitalmikroskop bei Drucken auf als gut bewerteten Kaschierungen.
