# Wenn Papierstaub sich über die Bilder legt

Anhand von Fehlermerkmalen und Materialuntersuchungen sollte die Ursache für den Staubanfall bei der buchbinderischen Verarbeitung von Deckenbänden mit mehr als 400 Seiten Umfang festgestellt sowie die Relevanz der Mängel für die Verkaufsfähigkeit der Bücher beurteilt werden und ob die Forderung nach einem Neudruck berechtigt war. **Von Peter Stadler**

**Folge 193: Papierstaub auf Abbildungen von fadengehefteten Deckenbänden**

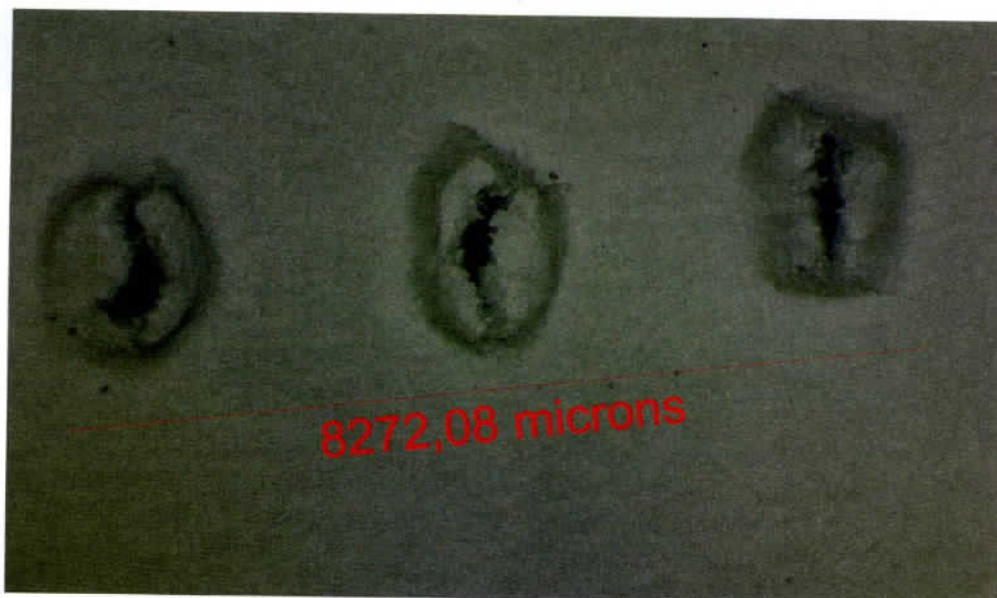
Abbildung 1: Zick-Zack-Folgestiche bei den staubenden Bogen.

Aus den Druckbogen wurden jeweils vier Lagen (8 Seiten) übereinander gelegt und plan liegend ohne den Einzug eines Heftfadens durchstoßen. Die Betrachtung der Heftstiche und der Kraterbildung auf den Bogen wurden in einem Mikroskop vorgenommen. Unter den gleichen Bedingungen zeigen die stark staubenden Falzbogen sowohl größere Durchstichlöcher und um die Rückseiten der Löcher schwarze Partikel in großer Anzahl, die sich als bedruckte Strichbestandteile von den Flächendrucken der drei darüber liegenden Seiten identifizieren lassen (siehe Abbildung 1). In Anbetracht der größeren Heftlöcher könnte bei diesem Papier ein geringerer Wert des Berstdruckes vorliegen.

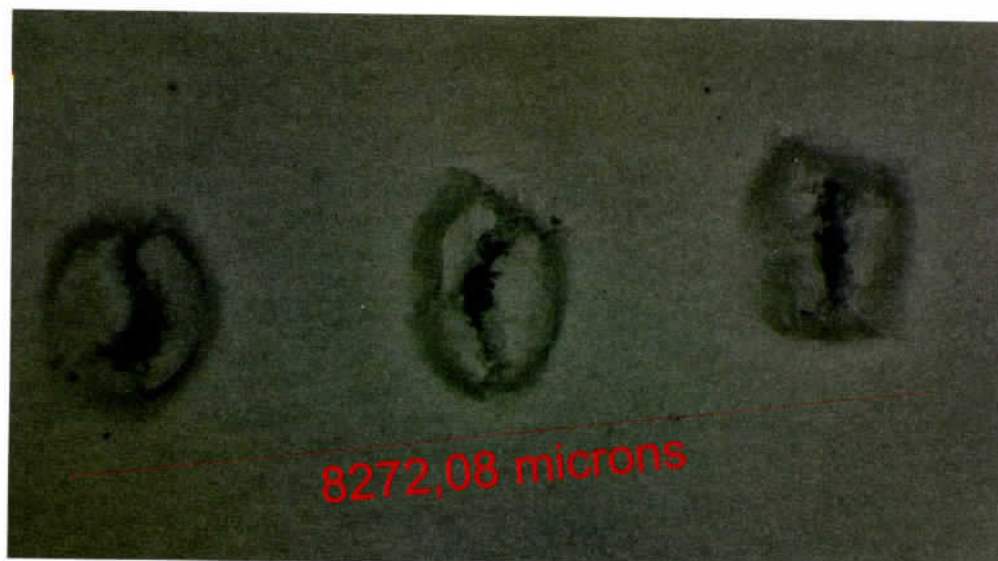
Abbildung 2: Zick-Zack-Folgestiche bei den nicht staubenden Bogen..

Unter den gleichen Testbedingungen zeigen die Bogen ohne Staubanfall auch bei den Labortests keine Auffälligkeiten hinsichtlich einem Ausriss von Fasern oder eingefärbten Strichbestandteilen (siehe Abbildung 2).
