# Aufschäler besonderer Art – wegen mangelhaftem Papier

## SERIE: GUTACHTER UND IHRE PRAXISFÄLLE

**Folge 208:** In der Produktionsbegleitung während des Drucks und der Druckweiterverarbeitung konnten keine Hinweise auf produktionsbedingte Störquellen für die entstandenen Aufschäler erkannt werden.

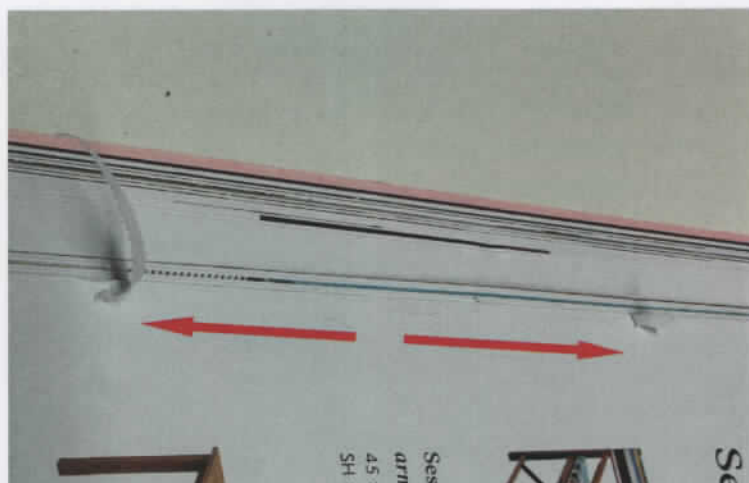
Abbildung 1: Aufschäler am Innenteil in beide Richtungen.

Es gibt Seiten bzw. Bogenstücke, an denen die Aufschäler vermehrt auftreten. Andererseits gibt es Bogenstücke ohne bzw. mit nur sehr geringem Anteil an Aufschälern. Stellenweise treten Aufschäler auf ein und derselben Seite zwar in Faserlaufrichtung des Papiers aber seltsamerweise einmal von oben nach unten und dann von unten nach oben auf (Abb. 1).

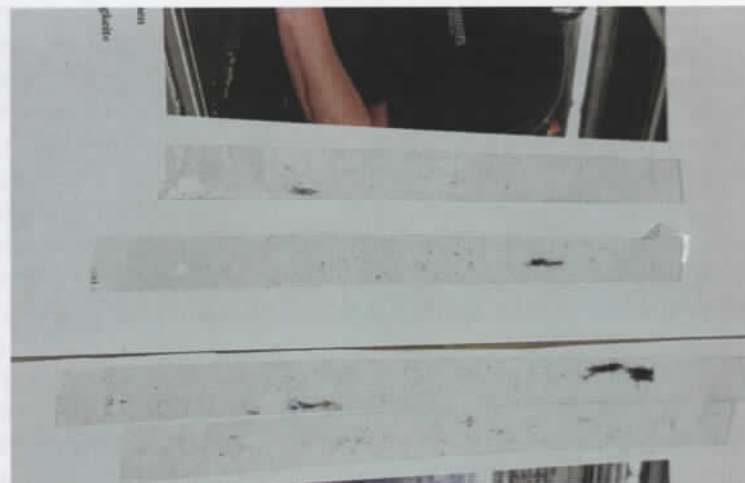
Abbildung 2: Nur geringes Ablösen der Papieroberfläche beim Tesatest am Bogen ohne Aufschäler.

30 Sekunden mit definiertem Gewicht (5 kg) belastet und nach dieser Zeit im 180°-Winkel mit langsamer, gleichmäßiger Geschwindigkeit abgezogen. Wie auf den Abbildungen 2 und 3 ersichtlich ist, zeigt sich bei der Papierqualität aus beiden Bogenteilen ein deutlicher Unterschied in der Oberflächenfestigkeit der Papiere. Das Papier aus dem Druckbogen ohne Aufschäler (Abb. 2) zeigt nur partielles, geringes Ablösen der Papieroberfläche bzw. auch der Druckschicht, das Papier aus Bogen mit vermehrten Aufschälern (Abb. 3) zeigt dagegen unter gleichen Bedingungen starkes, großflächiges Ablösen und Spalten der Papieroberfläche.

Das Papier aus dem Bogen ohne Aufschäler führte erst unter Verwendung des Klebebandes mit einer Klebkraft von 5,6 N zur Blattspaltung und es konnten dementsprechend wesentlich höhere Werte für die Schälkraft (4 N bis 6 N) erzielt werden.

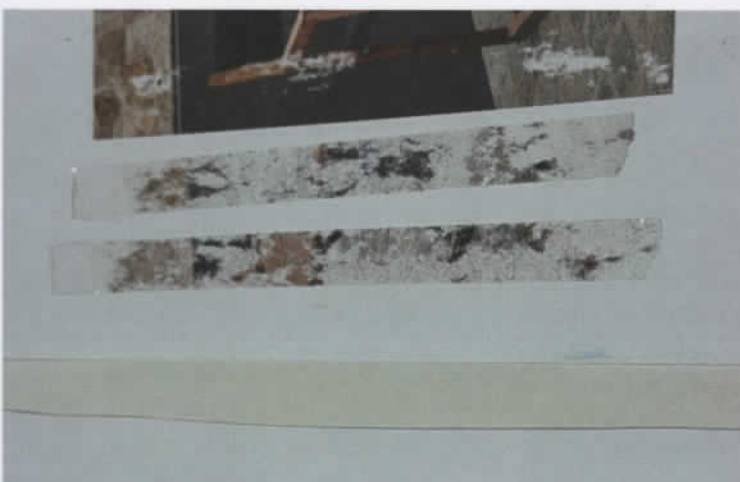
Abbildung 3: Großflächiges Ablösen (Spalten) der Papieroberfläche beim Tesatest am Bogen mit häufigen Aufschälern.

Schälkraftmessungen (Zuggeschwindigkeit 300 mm/min, Abzugswinkel 180°) an den jeweiligen Papieroberflächen unter Verwendung von Klebebändern mit definierter Klebkraft (2,6 N bzw. 5,6 N) belegten diese Beobachtung mit eindeutigen Messwerten. Beim Papier des Bogens mit einer großen Anzahl von Aufschälern führte bereits das Klebeband mit einer Klebkraft von 2,6 N zur Blattspaltung der Papieroberfläche, dementsprechend resultierte eine geringe Schälkraft im Bereich von 0,8 N bis 1,2 N.

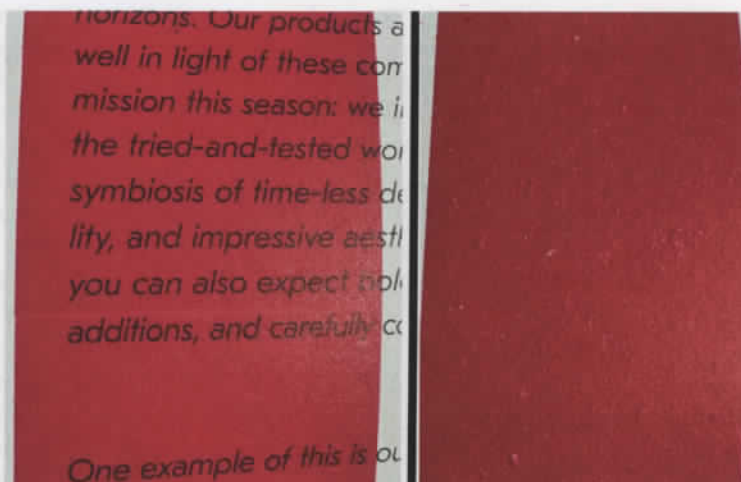
Abbildung 4: Ergebnisse der Probedrucke nach zehn Durchläufen: 2,5 m/s.

Beim sogenannten Passes-to-Failure-Test wird eine Papierprobe mit konstanter Geschwindigkeit und unter Verwendung einer definierten Testfarbe (Rupftestfarbe Nr. 2) im Zeitabstand von 10 s so oft bedruckt, bis eine Oberflächenbeschädigung des Papiers auftritt. Bei der Prüfgeschwindigkeit von 2,5 m/s konnte das Papier aus dem Bogen ohne Aufschäler

10 x ohne erkennbare Beschädigung bedruckt werden (Abb. 4 links). Das Papier aus dem Bogen mit häufigen Aufschälern zeigte demgegenüber nach zehn Durchgängen eine sehr deutliche Beschädigung mit partiellem Spalten der Oberfläche (Abb. 4 rechts). Dabei waren bereits nach zwei Durchgängen erste Beschädigungen aufgetreten.
