# Aufschäler – kleine Ursache, große Auswirkung

**EIN GUTACHTER BERICHTET AUS DER PRAXIS (168)** ■ Die Aufgabenstellung für ein Sachverständigen-gutachten lautete, eine verbindliche Aussage in einem Reklamationsfall über die Schuldzuweisung zu treffen. Es standen Reparaturkosten an einer Bogenoffsetmaschine in Höhe von etwa 11000 Euro aufgrund von Beschädigungen durch Aufschäler im Karton im Raum. Beim Durchlauf der beschädigten Bogen durch die Druckmaschine wurden Drucktücher und Transferjackets zerstört.

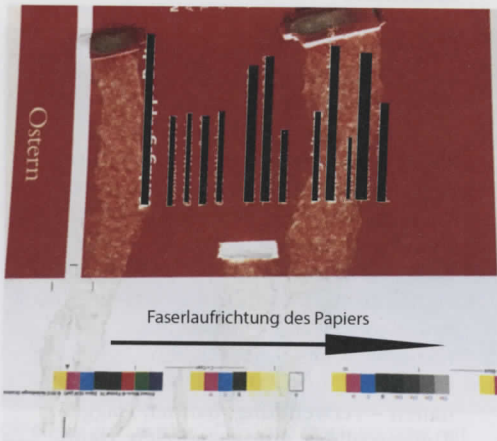
Die Aufschäler auf den zugeschnittenen Bogen im Format 50 cm x 70 cm SB verlaufen aber begin-

nend von der langen Kante in Richtung Bogenmitte, also komplett entgegen die Herstellungsrichtung der Papierproduktion (Abbildung 1).

Speziell die Orientierung der Aufschäler senkrecht zur Papierproduktionsrichtung schließt eine Ursache beim Papierherstellungsprozess aus.

Abbildung 1: Die Aufschäler verlaufen senkrecht zur Papierfaserlaufrichtung.
